# Diagnóstico histórico de un patrimonio arquitectónico en riesgo: la Basílica de los Sacramentinos en Santiago de Chile

*Historical analysis of an architectural heritage at risk.  
The temple of the Sacramentinos in Santiago de Chile*

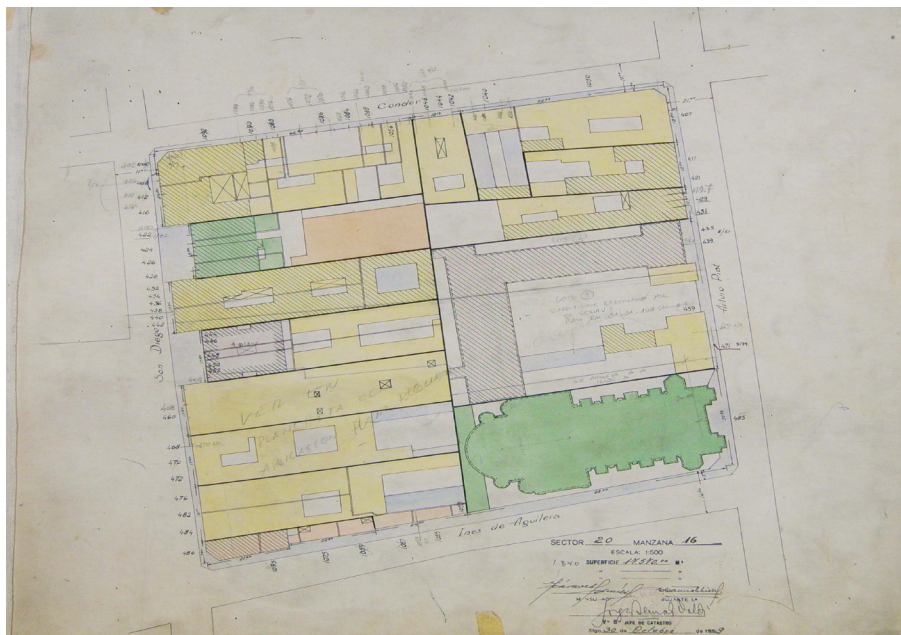
Fig. 2. El Templo del Santísimo Sacramento en 1939, en la confluencia de las calles Arturo Prat e Inés de Aguilera (actual Santa Isabel). Esta última no tenía entonces solución de continuidad hacia el oriente. Fuente: Municipalidad de Santiago, Sección Catastros, Departamento de Obras. *Catastro Sector 20, 1939*.

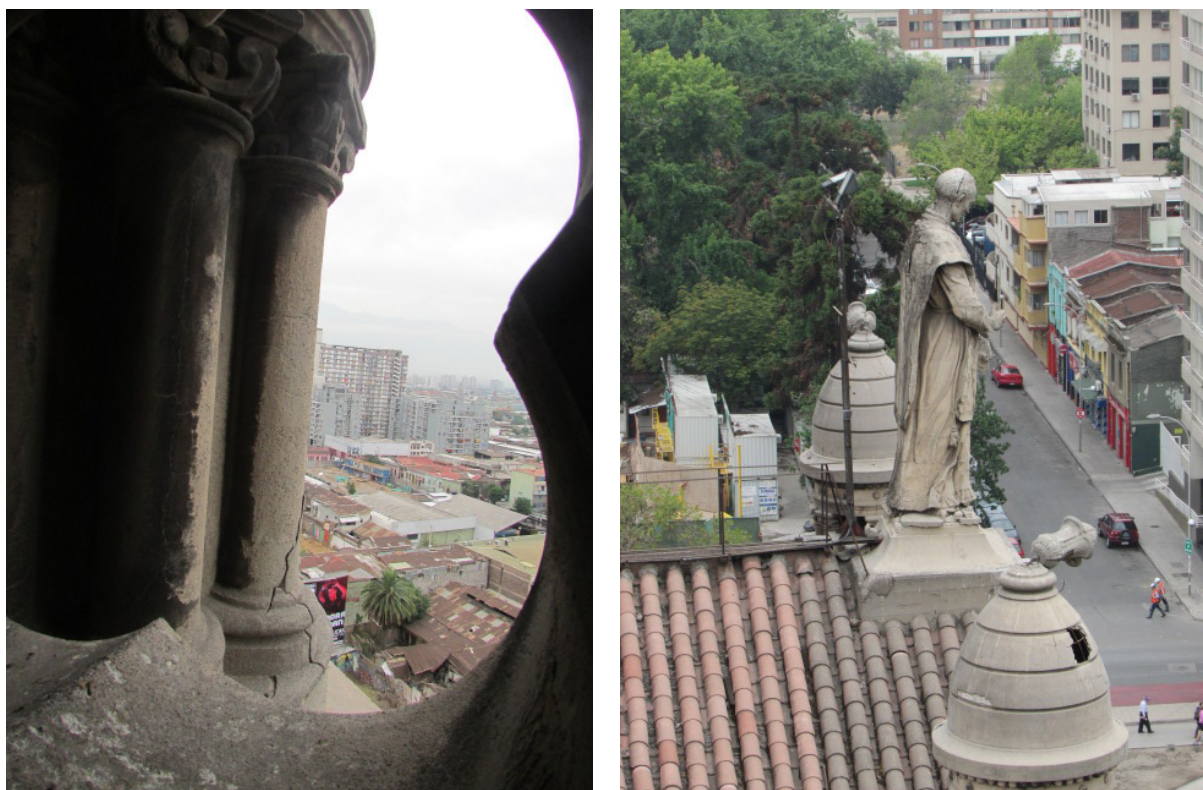
Figs. 5 y 6. A la izquierda: Daños en las columnas de la parte superior. A la derecha: Cruces desplomadas y daños en los cupulines de la fachada por Santa Isabel, 2010. Fuente: Archivo fotográfico Sacramentinos.

Como se ha señalado, los sismos han generado daños puntuales, especialmente en las zonas altas de torres y cúpulas, con desprendimiento de cruces y de elementos decorativos, los cuales en su mayoría fueron realizados en hormigón armado. En específico, el informe de 2010 señaló daños de agrietamiento y desintegración en las ocho linternas que adornan la parte alta de la Basílica, representando un riesgo inminente de caída total o parcial de estos ornamentos. Del mismo modo, las efigies sagradas, pilares de las linternas, cruces y otros ornamentos ubicados en los niveles sobre la cubierta de la nave principal presentan daños similares. El informe recomienda que todos estos elementos deben ser retirados completamente y reparados en taller, para volver a colocarlos en anclaje mejorado, en su actual posición (Proyecto de Restauración, 2010).

Como recomendación de emergencia se indicó impedir el acceso a la cripta e iglesia por riesgo de colapso de elementos ornamentales sueltos, hasta que se retiraran o consolidaran los anclajes y se recomendó mantener una franja de seguridad. Para el retiro de los elementos inestables se recomendó proceder con el cuidado y procedimiento necesario para no dañarlos y para que pudieran ser reintegrados posteriormente en su lugar de origen (Proyecto de Restauración, 2010). Se planteó además la elaboración de estudios estructurales de las losas intermedias de los campanarios, del pilar sur de la torre sur y de los numerosos nudos de piedra. En términos generales, el estudio señaló un nivel de daño de moderado a considerable, ya que un 70% de la iglesia se encontraba en buen pie, un 20% en estado regular y un 10% en malas condiciones. Además, el mismo informe indicó un 20% de la cubierta en estado regular, un 30% de los revestimientos en estado regular y 10% de revestimientos en mal estado (Figs. 5 y 6).
